IISS RUGGERO II

I TRANESI, L'ANTICO BORGO DEI "MAESTRI" CERAMISTI ARIANESI, TRA CONOSCENZA E CONSERVAZIONE. CASO STUDIO DI UNA CAPRIATA LIGNEA: METODOLOGIA E RESTAURO.

Classe 3^a Sez. A, Indirizzo Tecnologico: Costruzioni, Ambiente e Territorio;
Alunni: Antonella Fiorito, Andrea Doto, Giuseppina Visconti, Pio Otino Santosuosso;
Docenti referenti: prof.ssa Sonia Di Furia; prof. Giuseppe Ciasullo;
Dirigente scolastico: prof. Francesco Caloia.

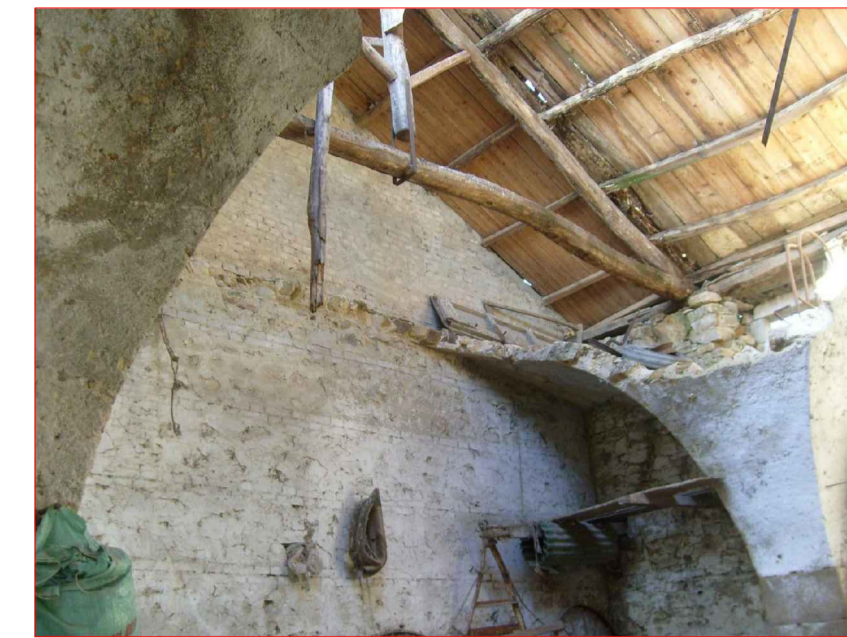
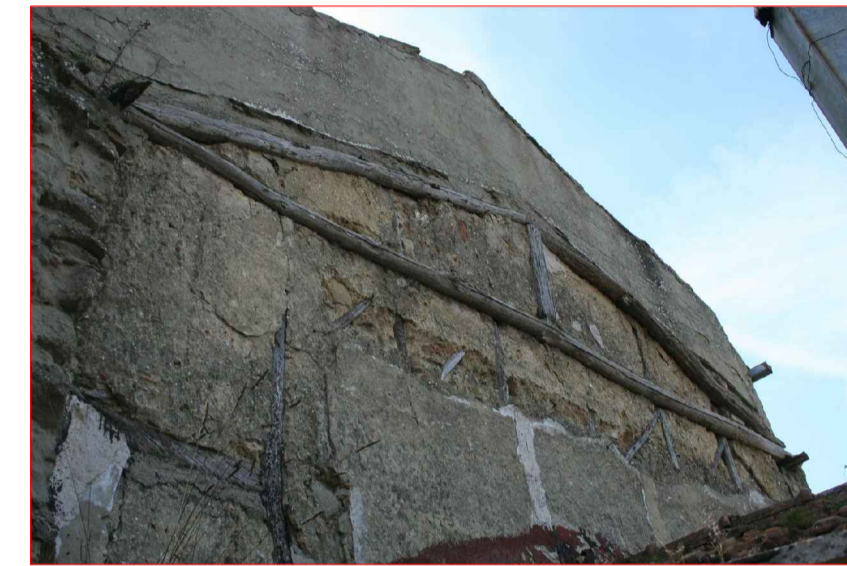
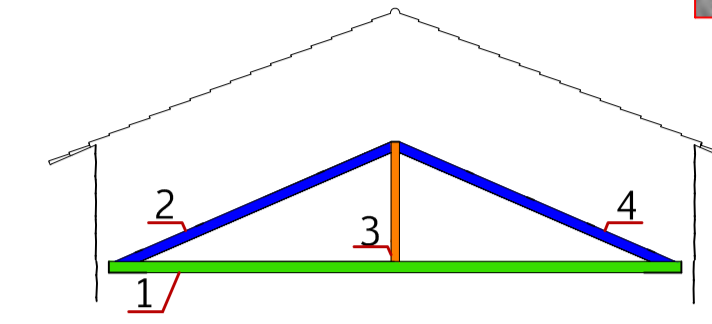
TIPOLOGIA DI CAPRIATE

nome	lunghezza elemento	diametro	tipologia di legno	lavorazione	datazione
1	catena	9.15 m	0.18 m	castagno	legno scorticato	1800
2	puntone	4.40 m	0.14 m	castagno	legno scorticato	1850
3	monaco	1.95 m	0.13 m	castagno	legno scorticato	1800
4	puntone	4.40 m	0.14 m	castagno	legno scorticato	1850
5	saetta	1.65 m	0.12 m	castagno	legno scorticato	1900
6	saetta	1.65 m	0.12 m	castagno	legno scorticato	1900
7	staffa	0.64 m	0.03 m	ferro	ferro battuto	1800

nome	lunghezza elemento	diametro	tipologia di legno	lavorazione	datazione
1	catena	6.00 m	0.12 m	castagno	legno scorticato	1900
2	puntone	2.85 m	0.10 m	castagno	legno scorticato	1850
3	monaco	1.25 m	0.09 m	castagno	legno scorticato	1800
4	puntone	2.85 m	0.10 m	castagno	legno scorticato	1850

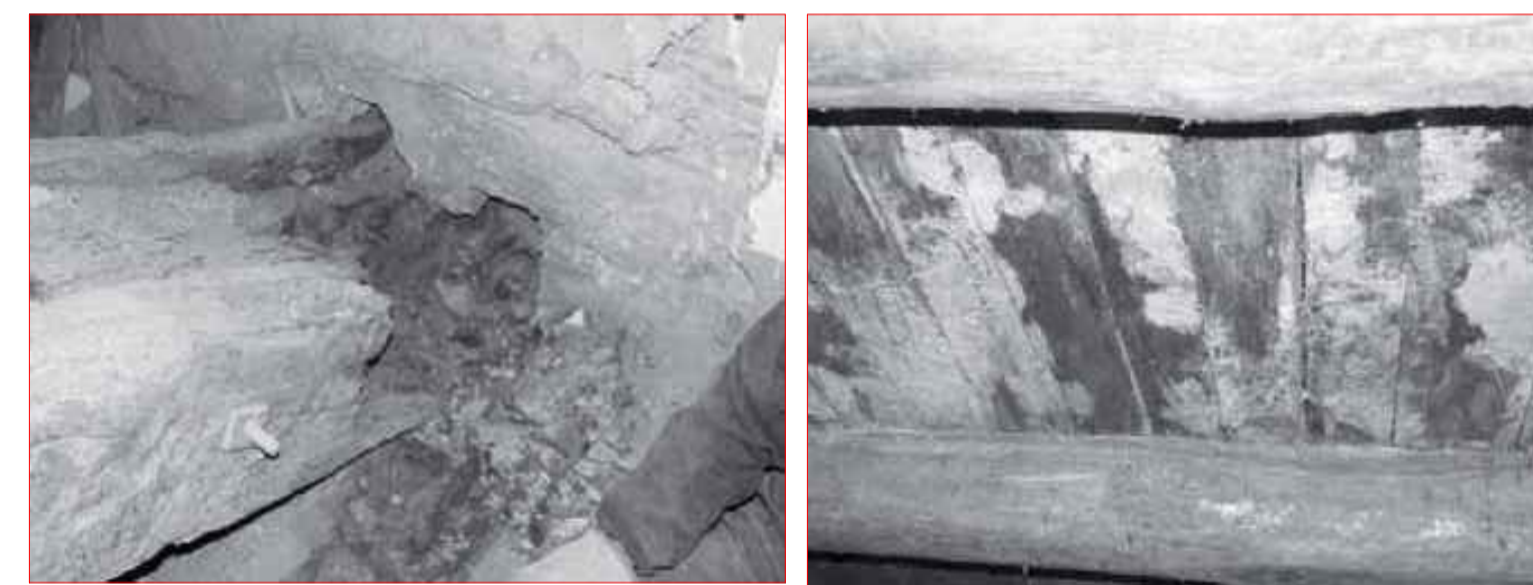
Miceli fungini sviluppatasi sul sottotetto di un edificio.

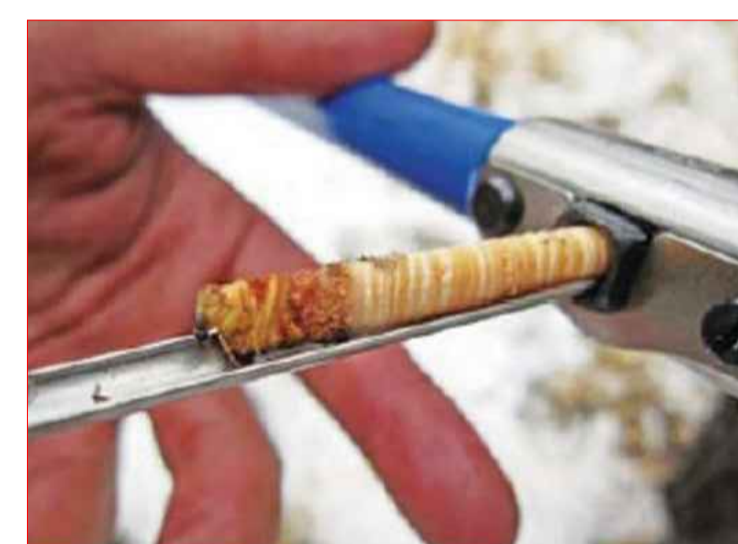
Uso della trivella di Pressler: diam carota 5/12 mm. Consigliato per profondità non superiori a 30 cm.

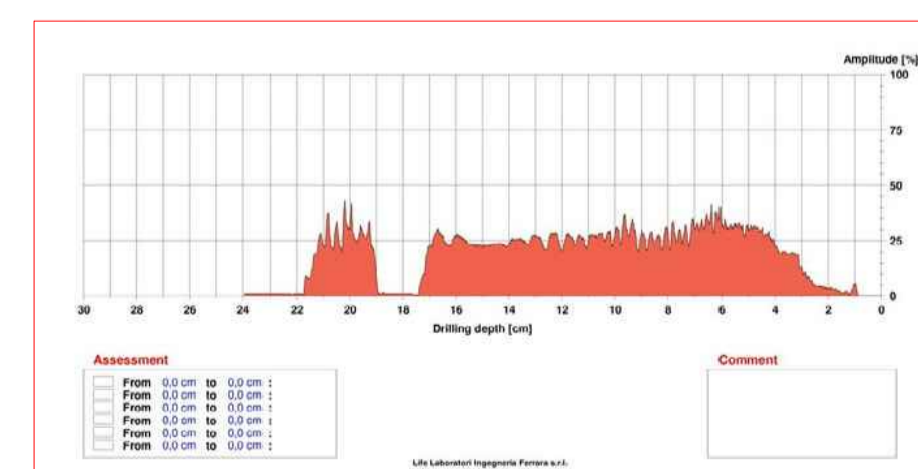
I profili resistografici sono caratterizzati da una scala delle resistenze in ordinata e da una scala delle profondità in ascissa. Lo strumento consente valutazioni puntuali sulle caratteristiche meccaniche e sulla difettologia del materiale.

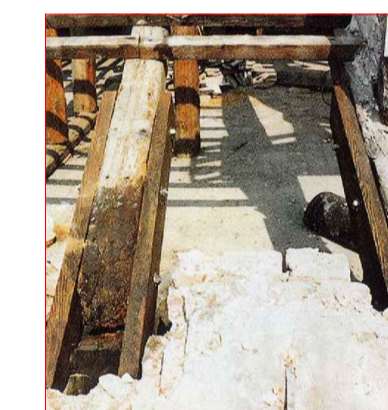
Esempio di fettonatura con bulloni.

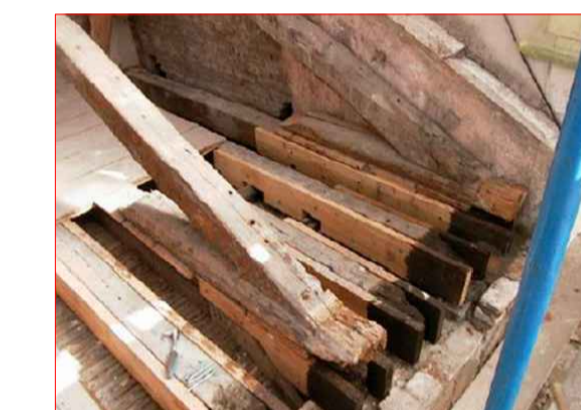
Panoramica sulle fettonature.

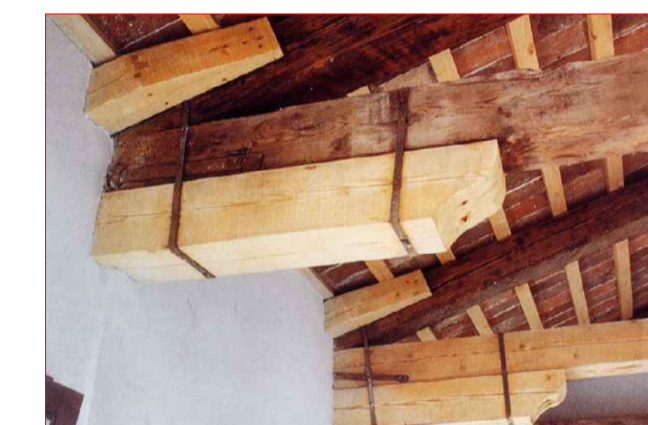
Sostituzione di una mensola.

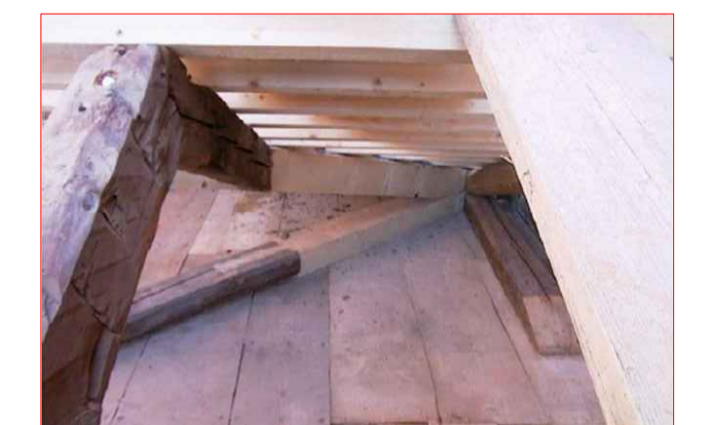
Interventi con unione a tenone e mortasa e alcune sostituzioni.

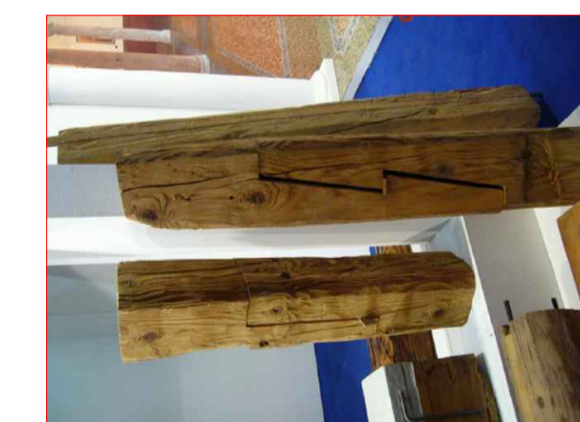
Integrations e ripristino statico delle travi lignee - Palazzo Vaj di Prato.

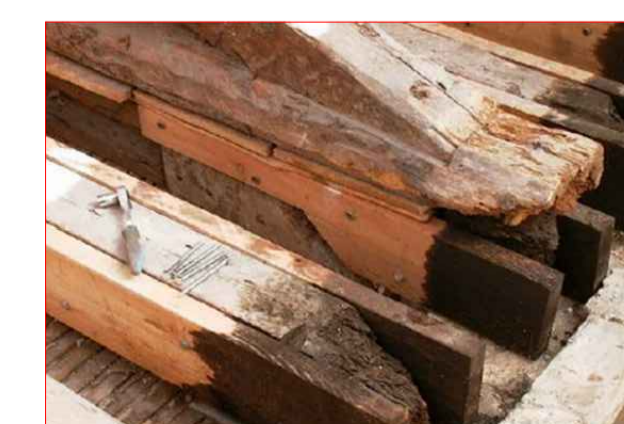
Apposizione di fettonature in larice.
